آپارتمان مسکونی به آدرس: فلکه سوم تهرانپارس، خیابان ۱۹۰ غربی پلاک ۱۲ واحد ۱۰  
این گزارش به درخواست آقای محمدرضا سبلانی توسط گروه پشتیبانی نیکان تهیه شده است.

تاریخ: ۱۶/۰۸/۱۳۵۹ ساعت: ۱۰ صبح  
سن ساختمان: ۱۳۹۶ مساحت: ۱۰۸ متر مربع  
وضعیت هوا در زمان بازرسی: ۸ درجه سانتی گراد و آفتابی

تهیه کننده گزارش: آقای کامبیز ماندگاریان  
فلکه سوم تهرانپارس، خیابان ۱۲۱ پلاک ۲۴ مسکن ۱۲۱  
تلفن: ۰۹۱۹۹۶۰۰۹۴۷

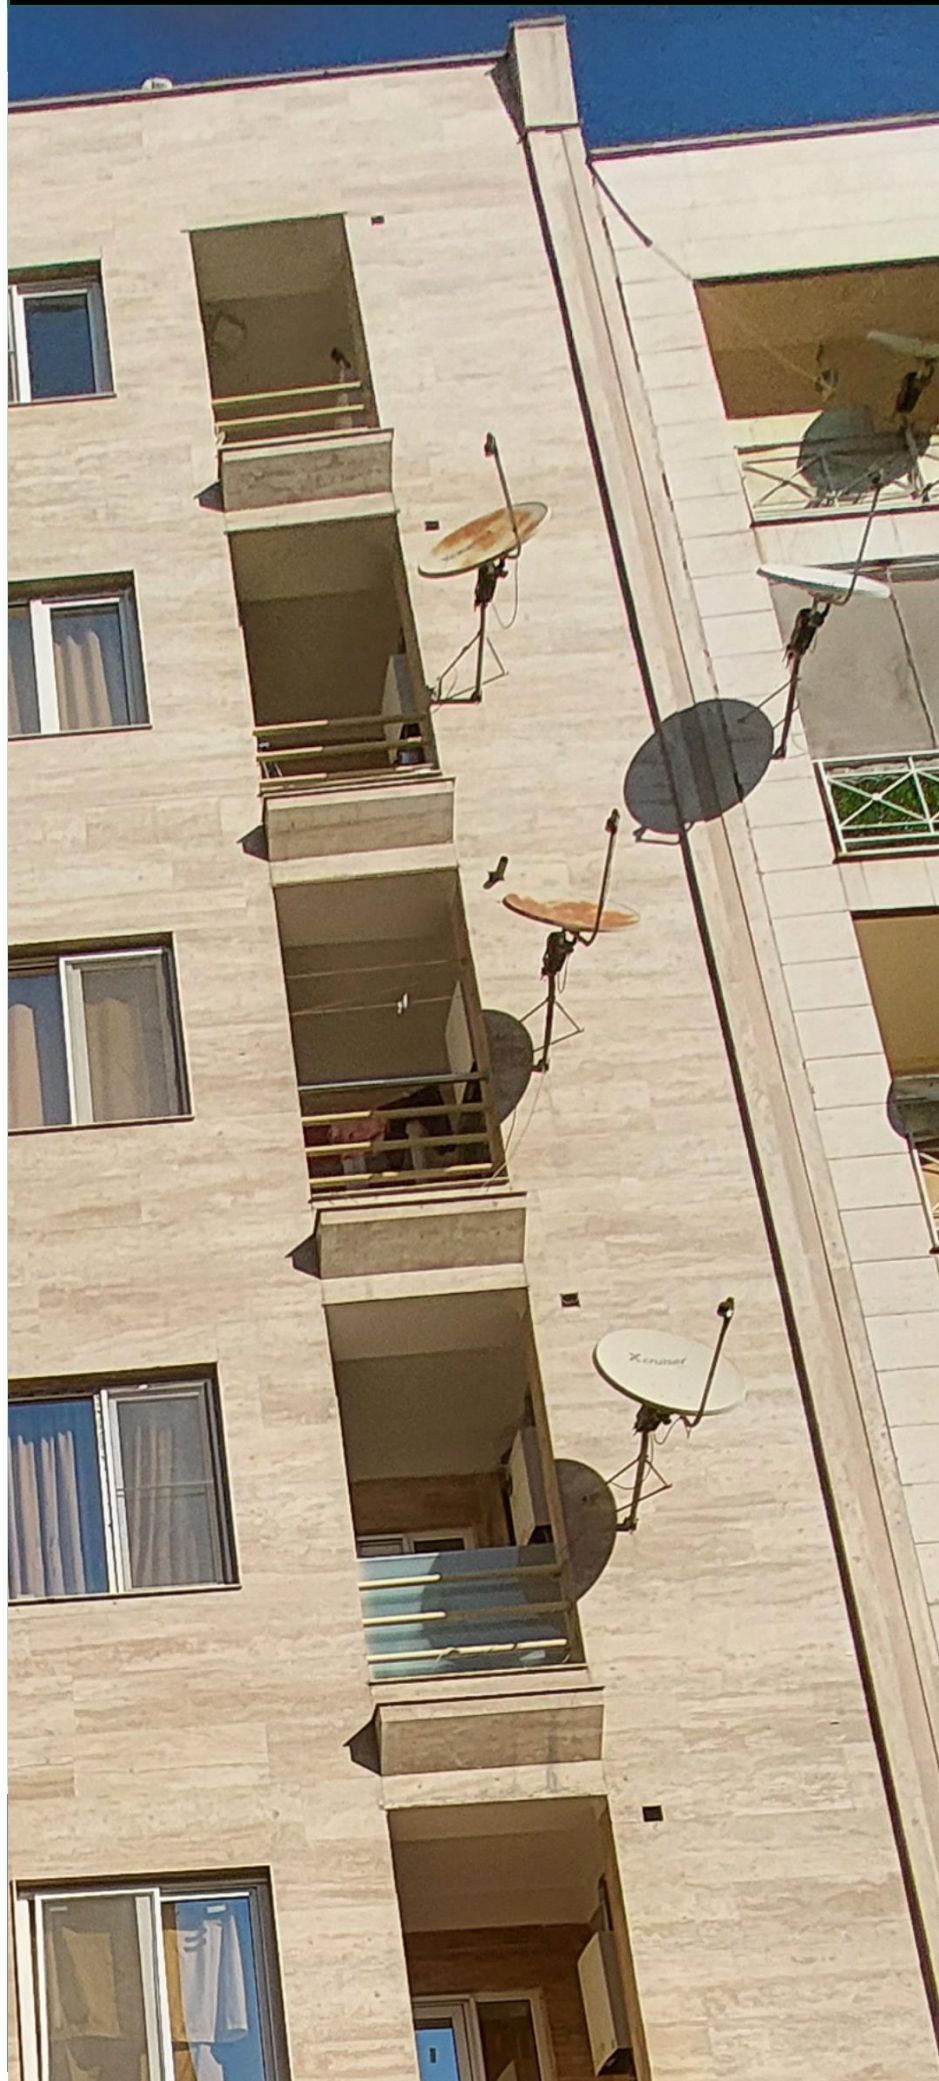
عکس مربوط به شماره ۱

. نمای ساختمان سنگ تراورتن کرم رنگ درجه ۲ می باشد که با توجه به سن ساختمان وضعیت معمولی دارد.  
. نصب تعداد ۳ عدد دیش ماهواره گردان به نمای پشت ساختمان باعث زشت شدن آن شده است.

نصب دیش گردان روی  
نمای ساختمان

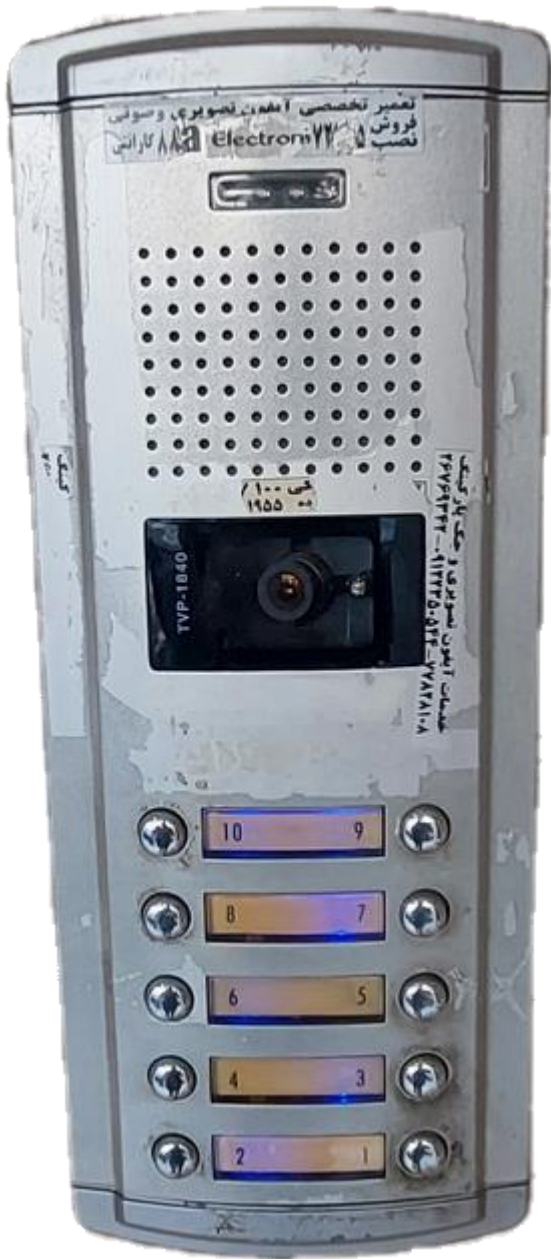
عکس مربوط به شماره ۴

آیفوی تصویری : ظاهر نسبتاً فرسوده اما عملکرد مناسب دارد

آیفون ورودی ساختمان

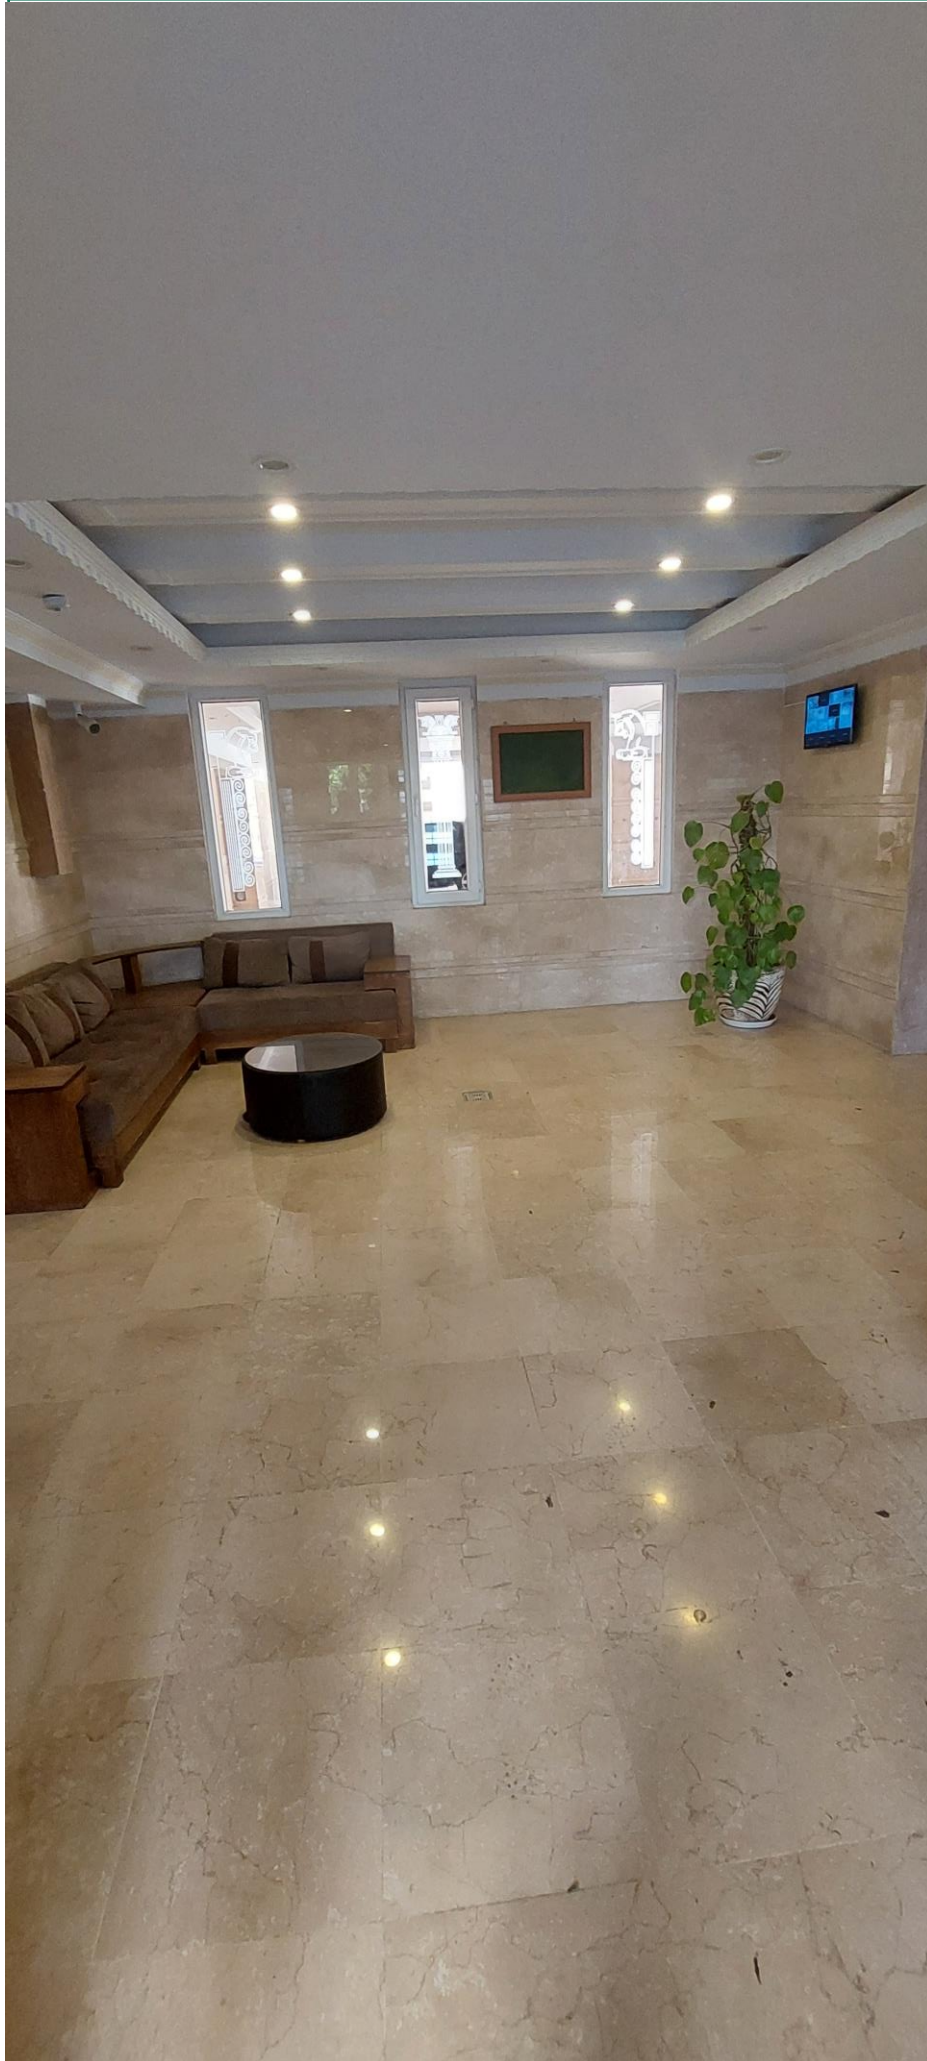
عکس مربوط به شماره ۵

لابی تمیز، مبله و دارای دوربین مدار بسته

لابی ورودی ساخمان

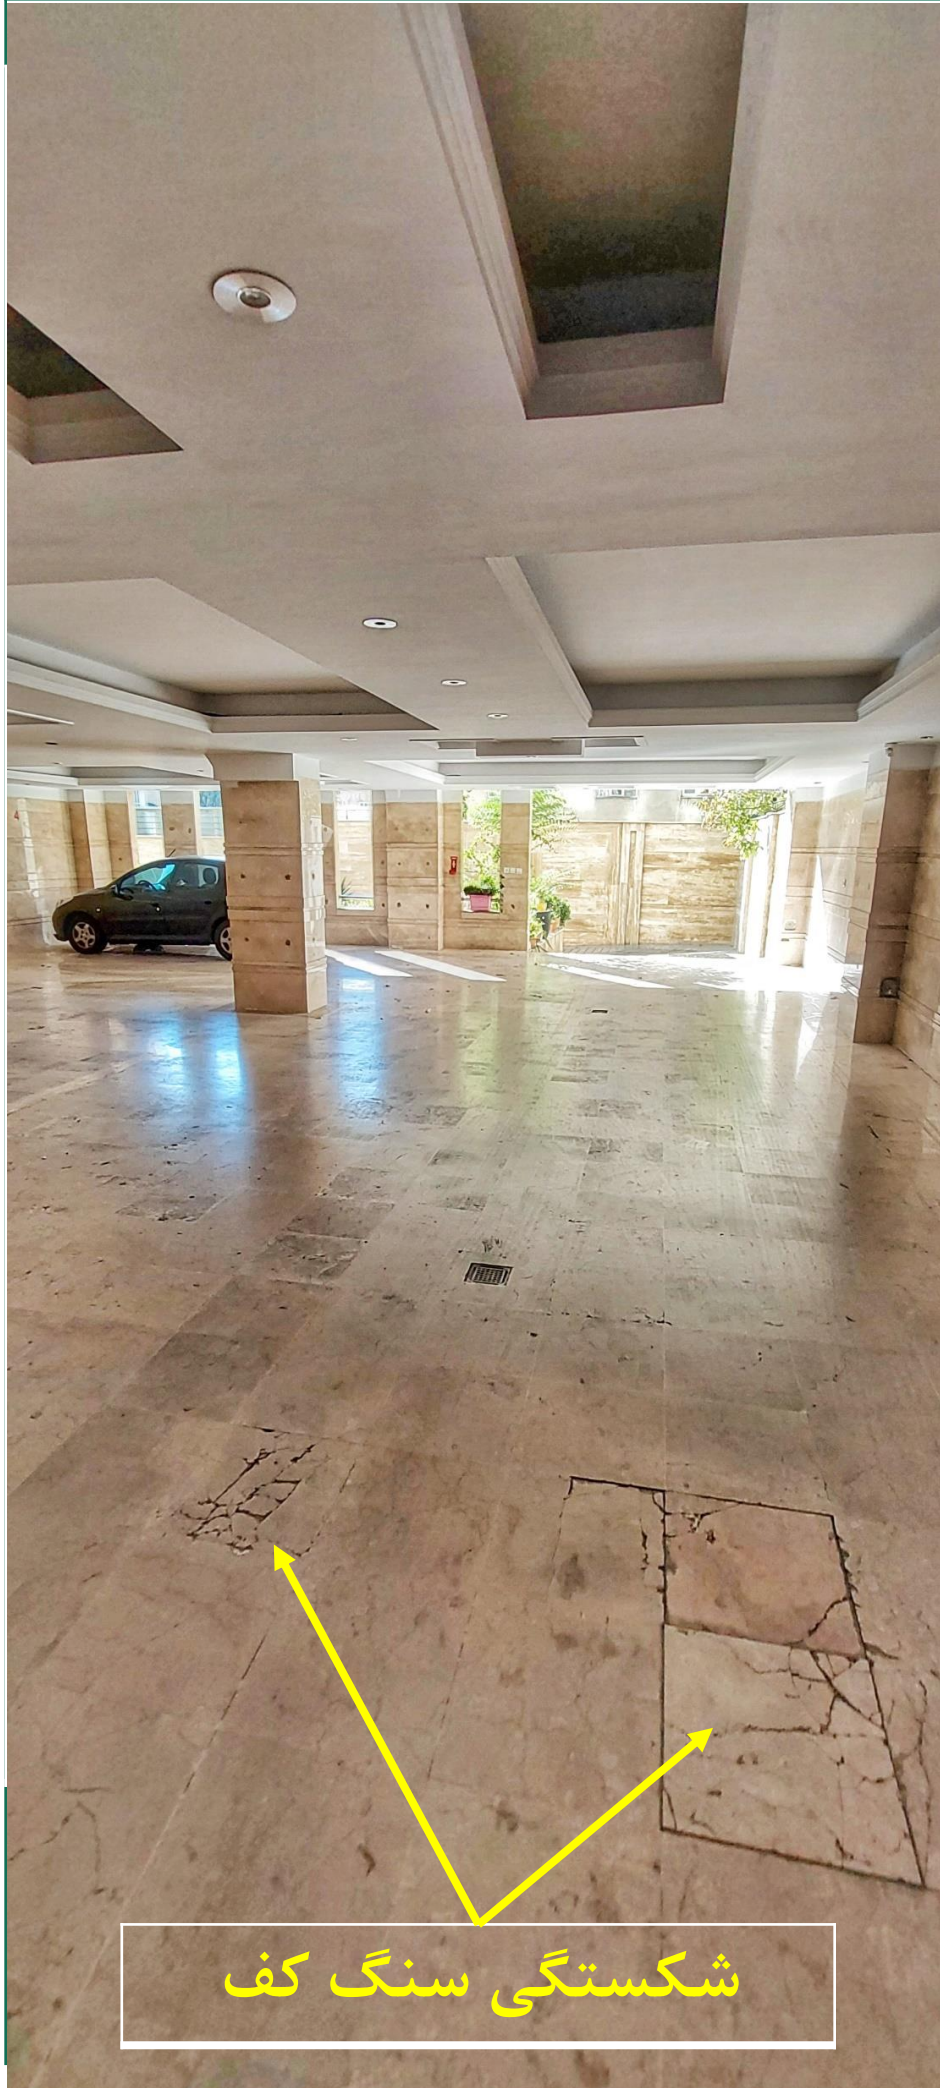
عکس مربوط به شماره ۶

. کف پارکینگ به جزء چند نقطه که شکستگی دارد، وضعیت خوبی دارد.

پارکینگ همکف

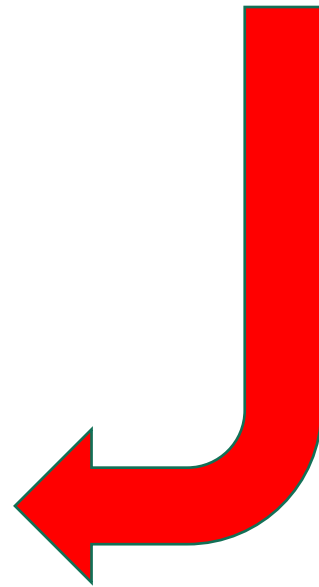
۶

شکستگی سنگ کف

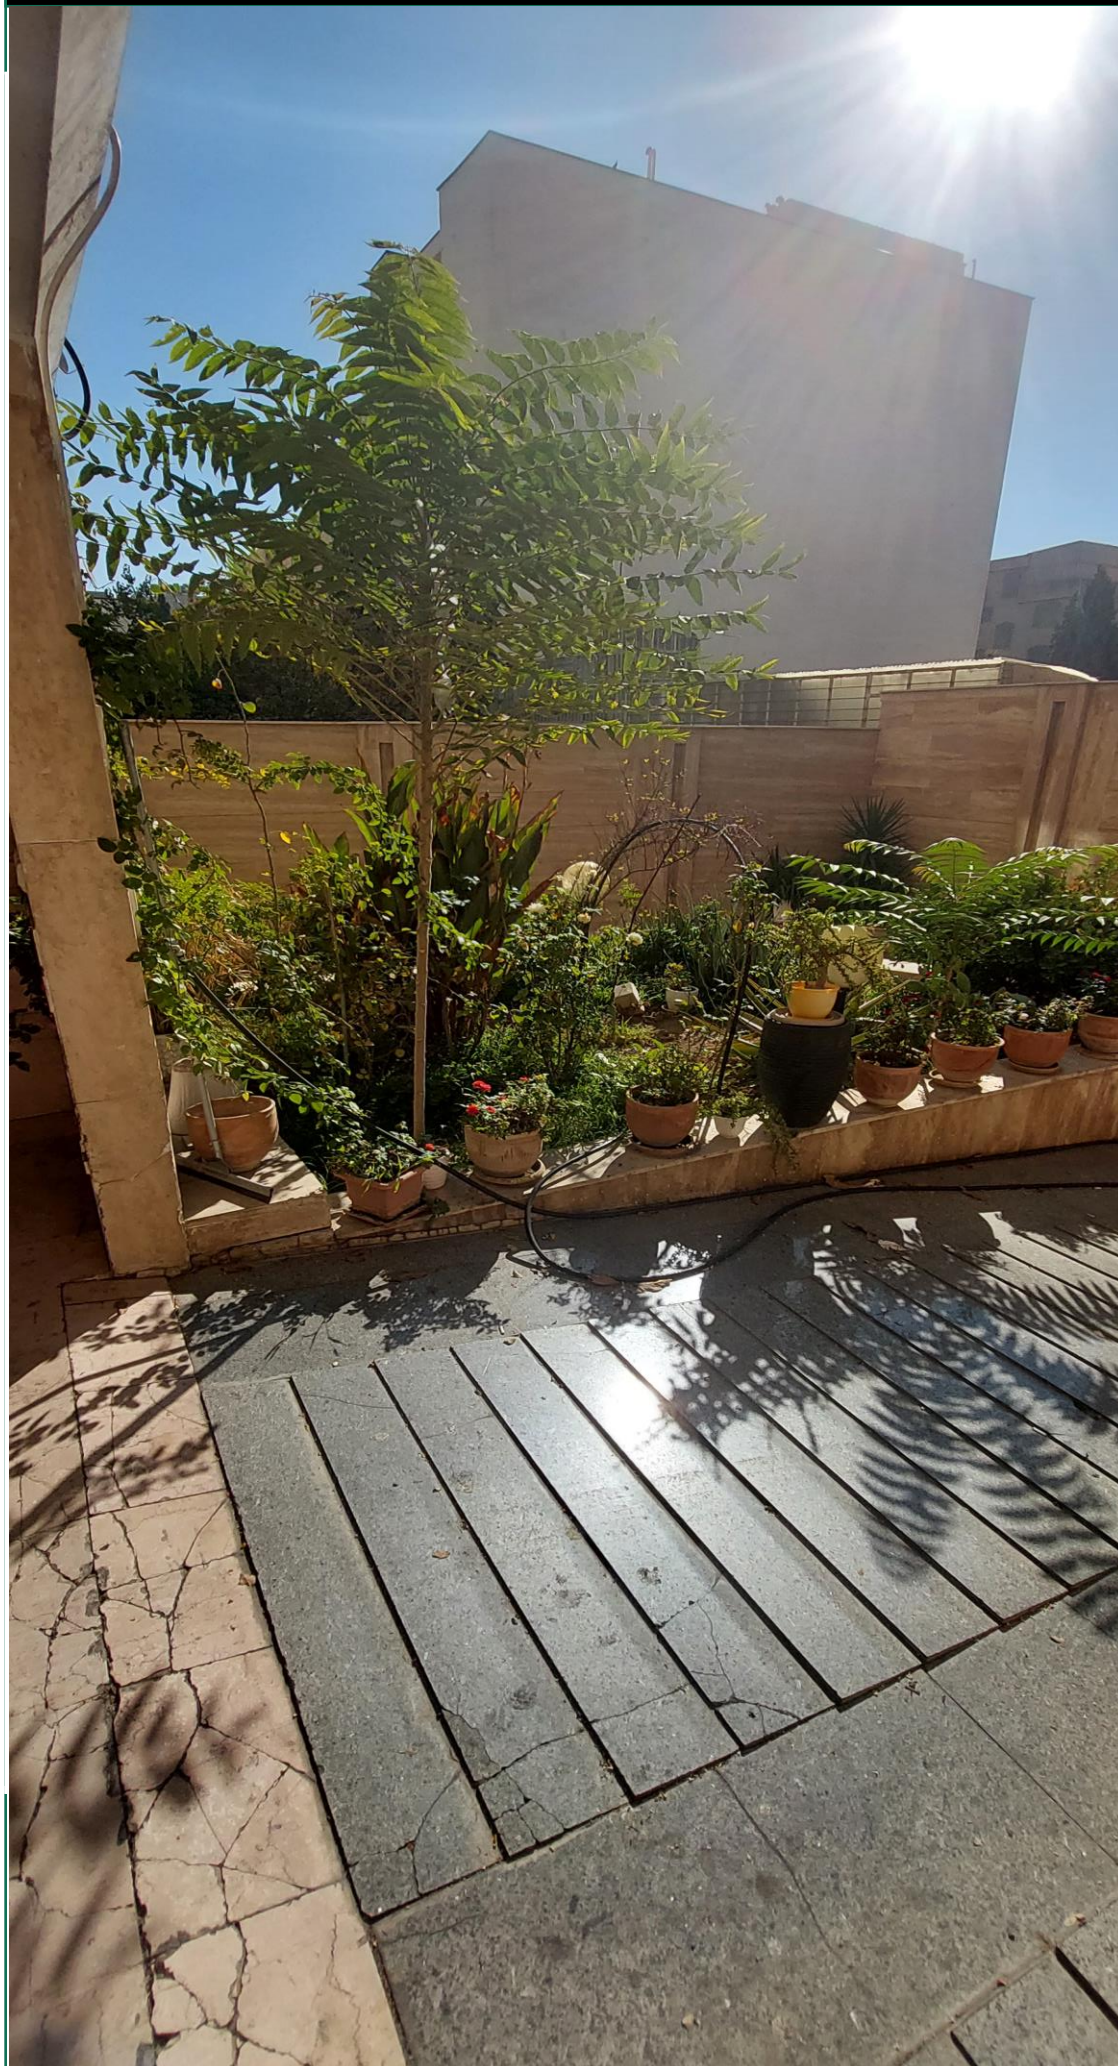
عکس مربوط به  
شماره ۷

. یک عدد باغچه به مساحت تقریبی ۳ متر در ۱/۵ متر

باغچه

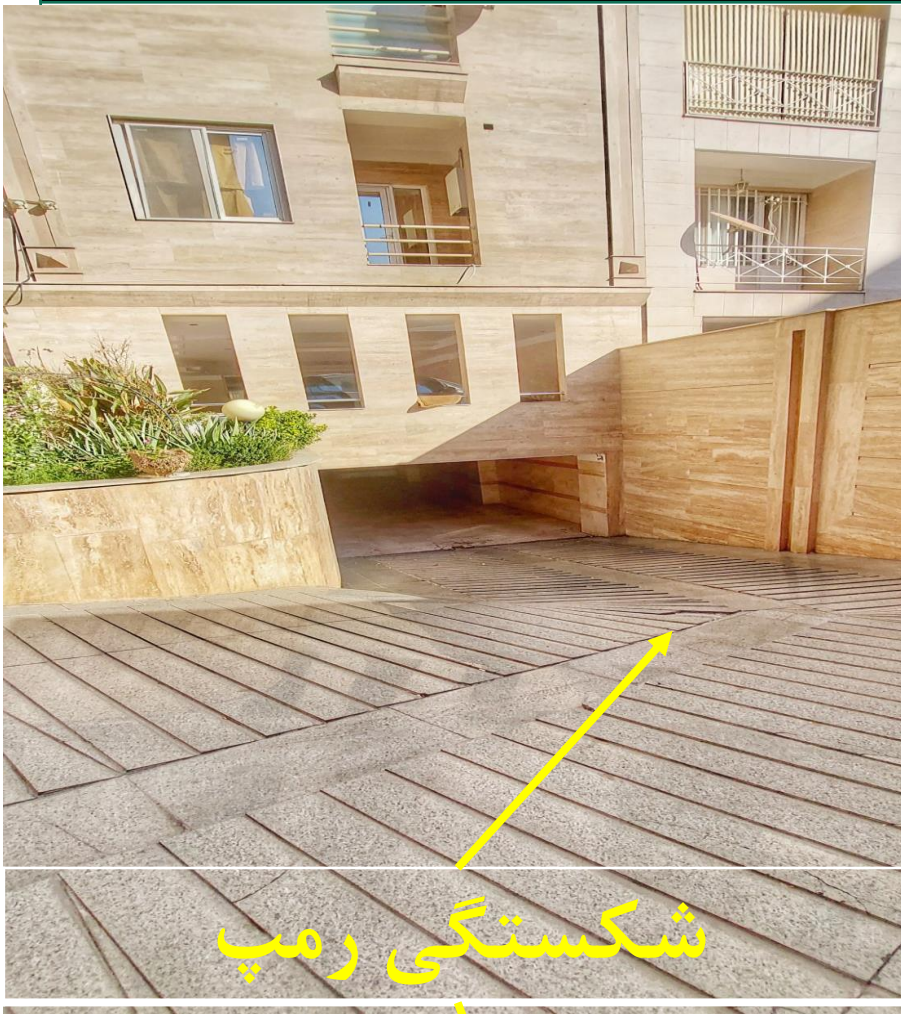
عکس مربوط به شماره ۸

به جزء چند شکستگی جزئی، وضعیت مناسبی دارد

ریمپ پارکینگ

شکستگی ریمپ

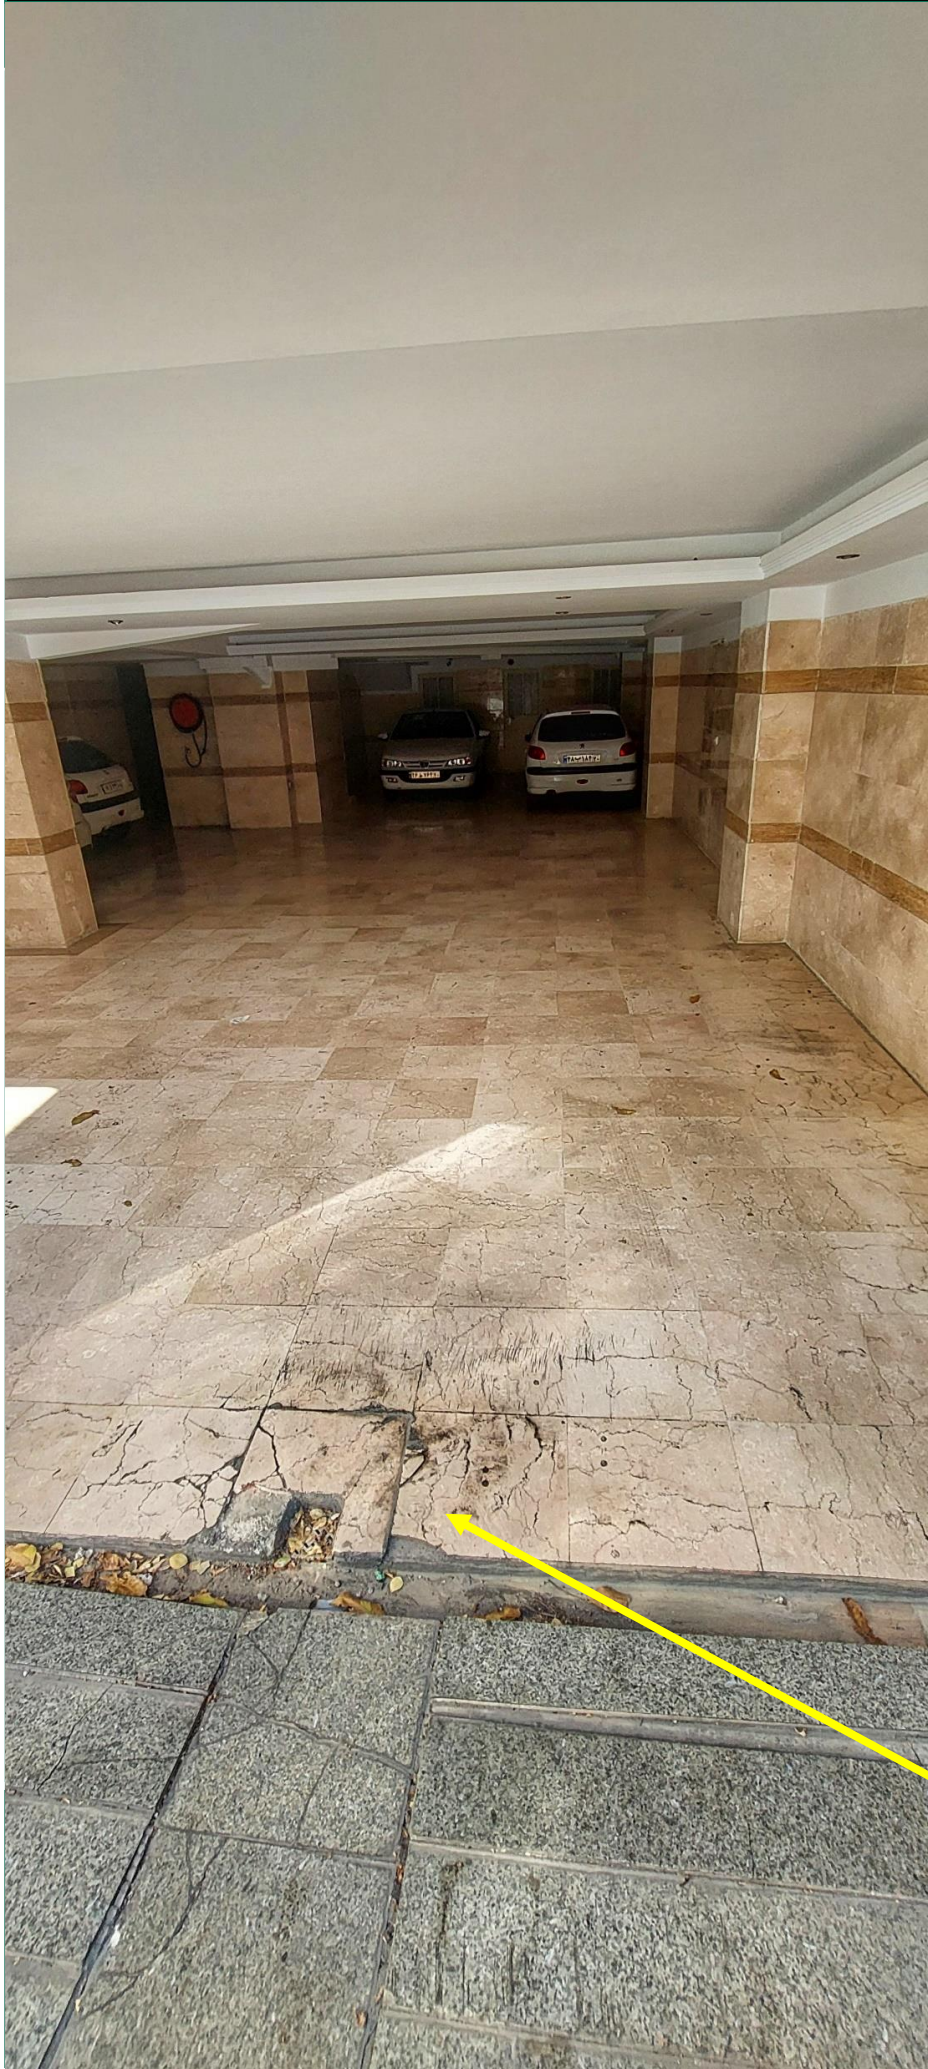
عکس مربوط به شماره ۹

. کف پارکینگ به جز یک مورد شکستگی، وضعیت مناسبی دارد.

پارکینگ زیرزمین

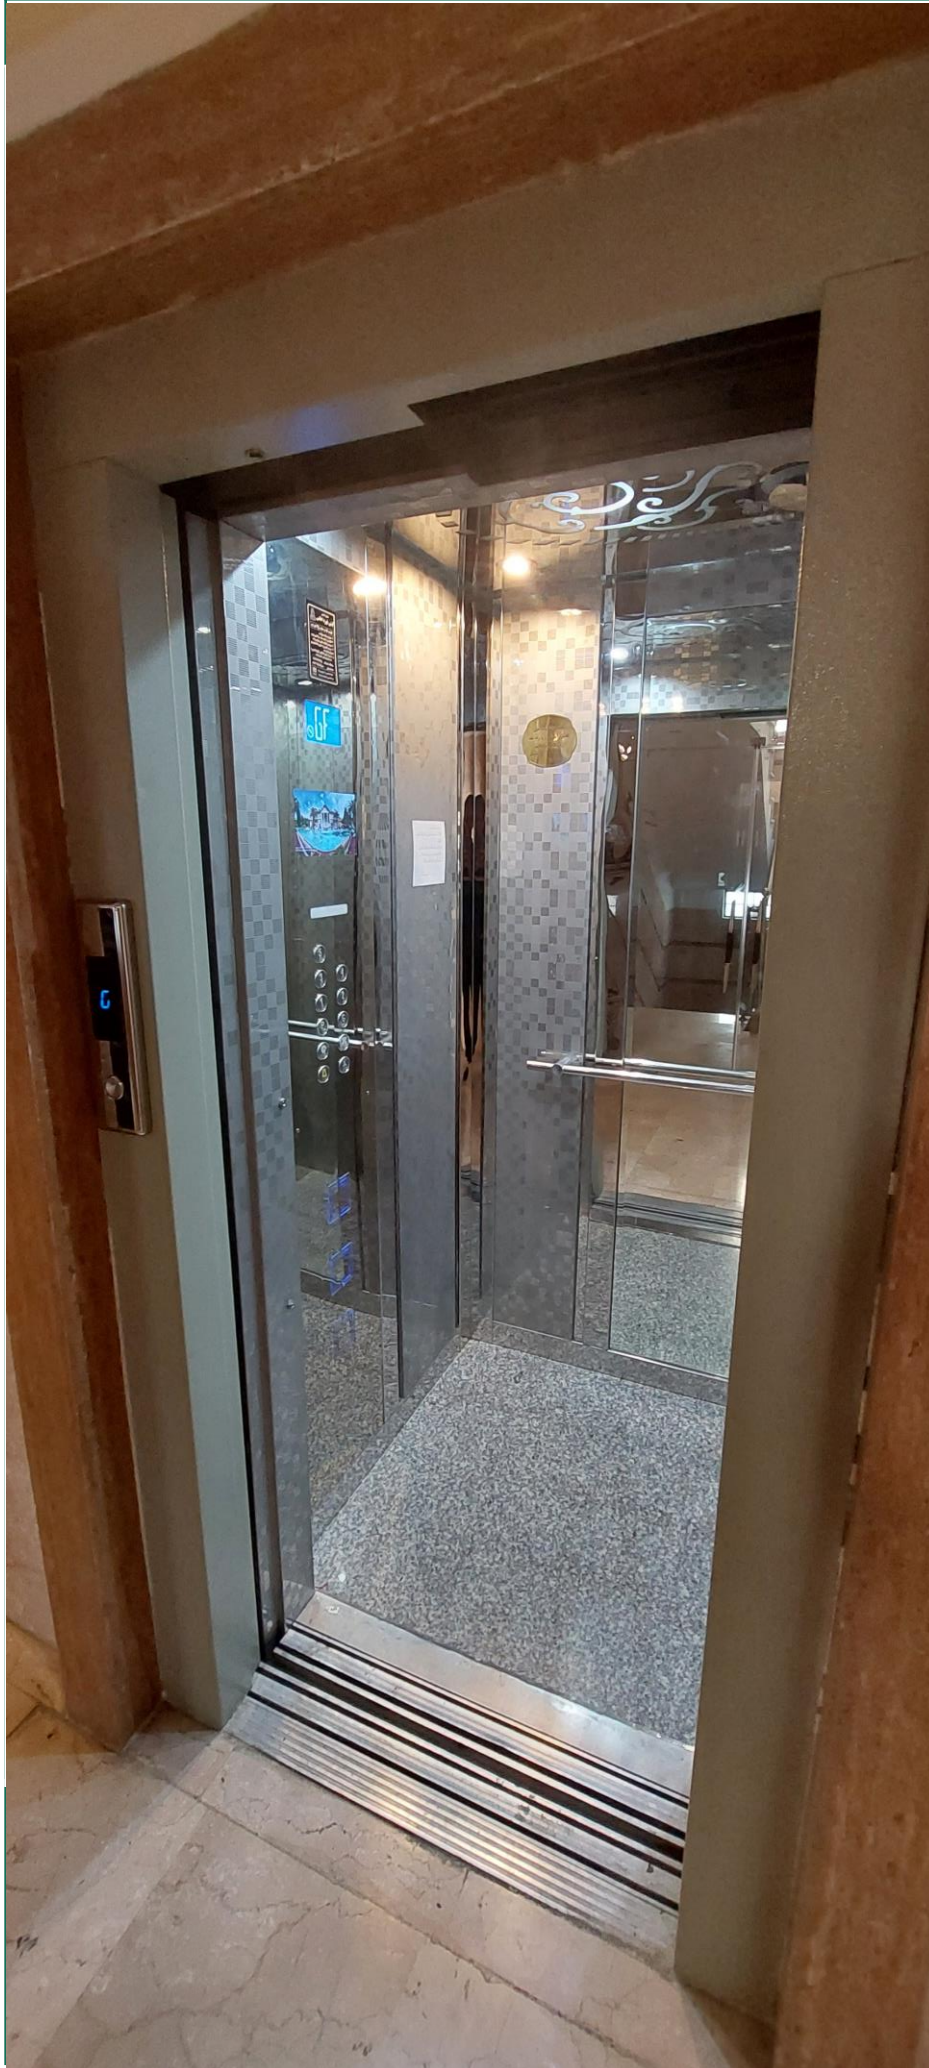
عکس مربوط به شماره ۱۰

. بسیار تمیز

. سنسور فعال دارد

آسانسور

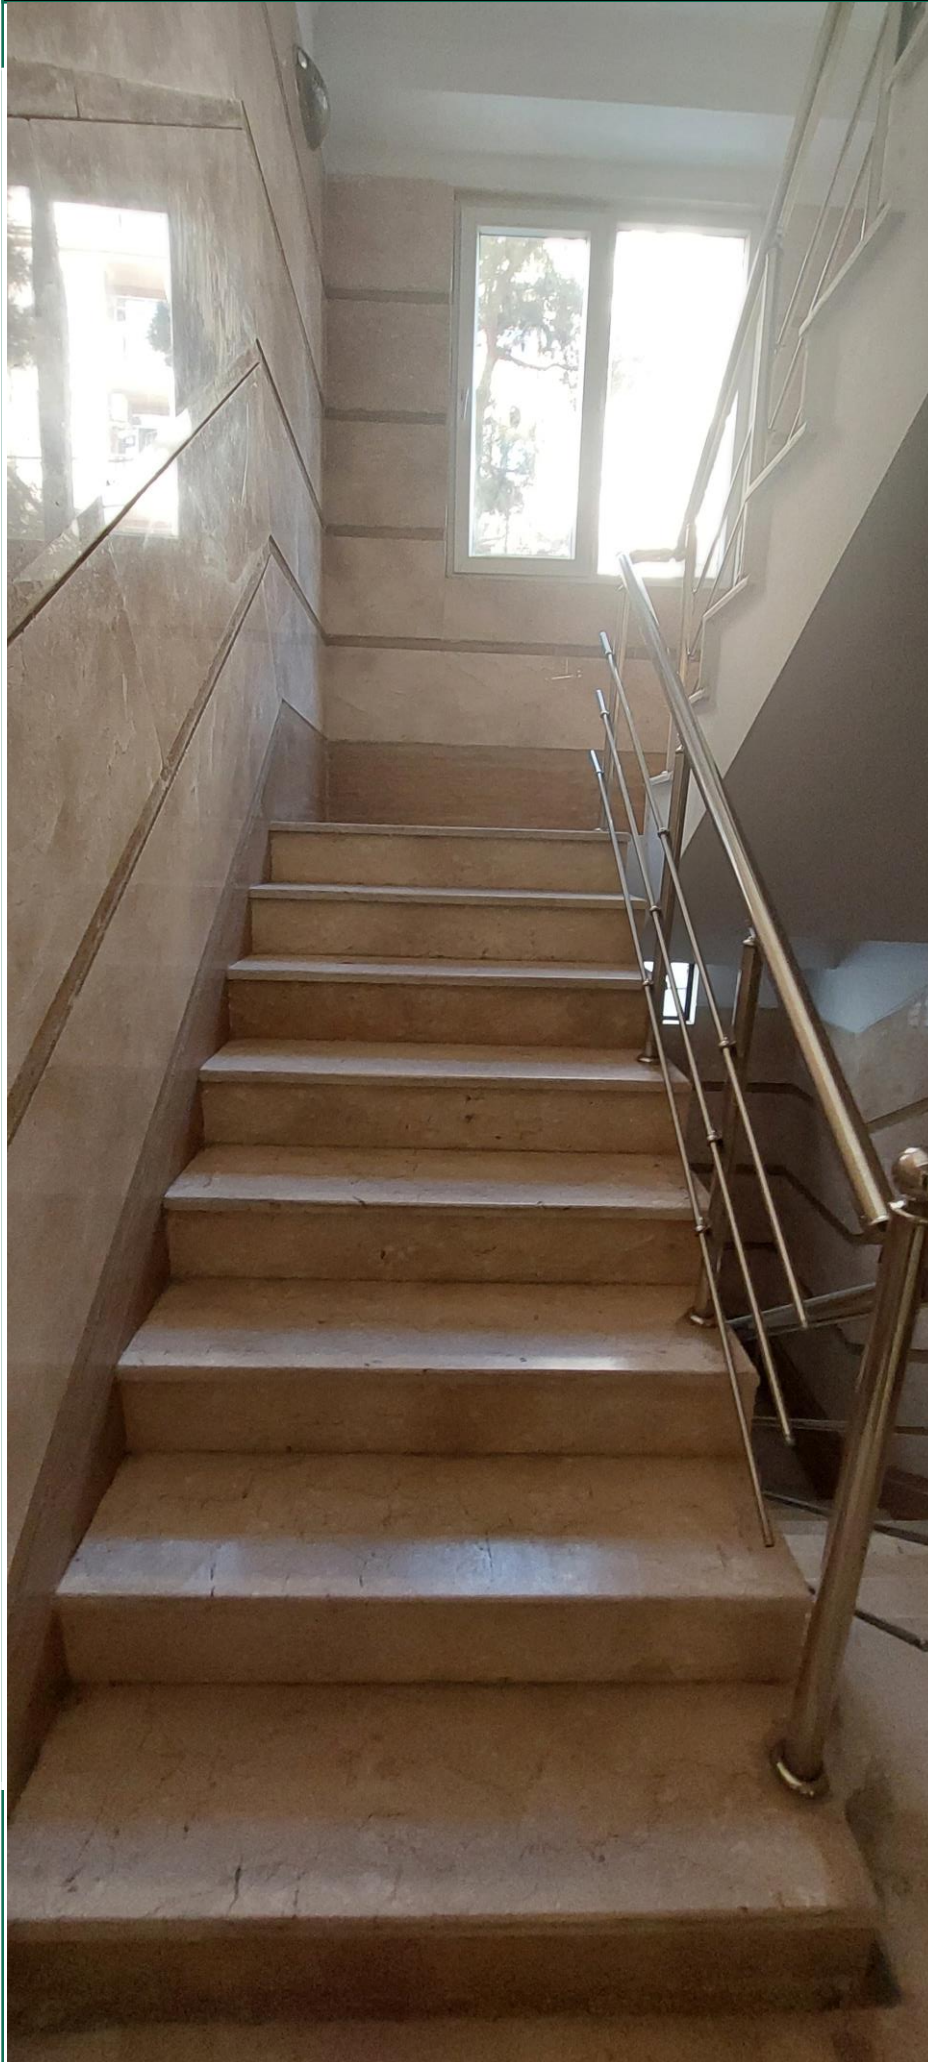
عکس مربوط به شماره ۱۱

راه پله

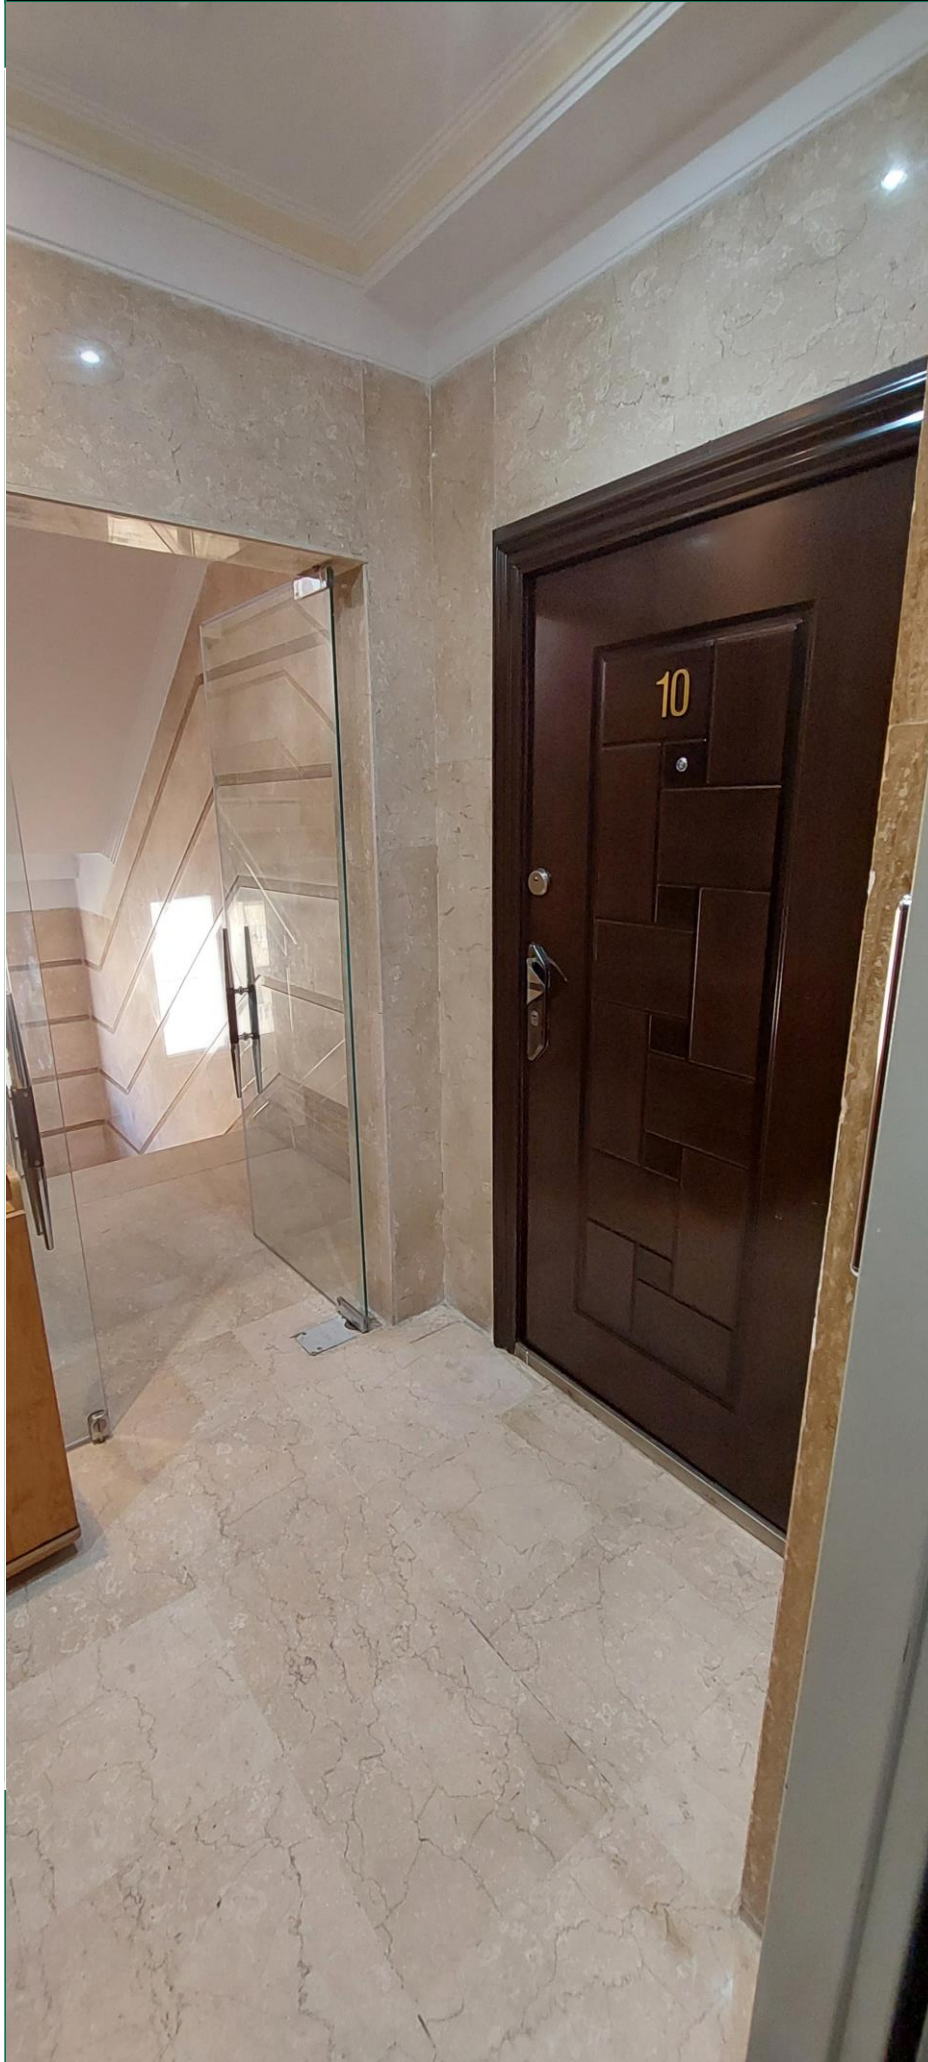
عکس مربوط به شماره  
۱۲

. درب ضد سرقت

. قفل مناسب

. حفاظ ندارد

درب ورودی آپارتمان
